Radarns barndom i Sverige

Del 2 – utländska system

I denna historiska artikel i två delar får vi i den andra och avslutande delen ta del av utländska radarsystem.

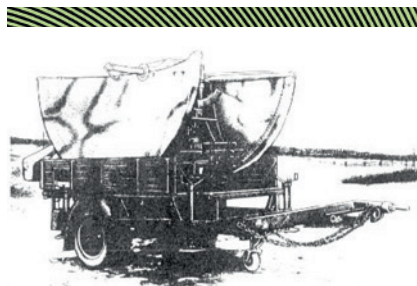
Bild 3. ER 2b i transportläge.

Parabolantennen kunde delas och fällas ihop, och hela stationen sedan lastas på en transportkärra (Bild 3), men utrustningen var snarare ”flyttbar” än ”rörlig” med dåtida militär terminologi. Inalles fanns det 52 elektronrör i en ER 2b, och som all rörbestyckad elektronik var den inte särskilt oöm. Trots att bogserhastigheten begränsades till 35 km/h var det problem med transportskador. Förmodligen är detta skälet till att ER 2b aldrig användes av fältluftvärnet som var rörligt och försvarade arméns förband, utan enbart av det territoriella luftvärnet som var statiskt och försvarade civila mål samt av kustartilleriets tunga luftvärn som försvarade kustflottans ankarplatser och också var i stort sett statiskt. Det gick betydligt långsammare att få ER 2b i drift än ER 3b. Trots att den första ER 3b levererades bara någon månad tidigare kom ER 2b ut på förband först i februari 1945, ca 6 månader efter ER 3b. Fördröjningen berodde säkert delvis på att ER 2b var mera komplex och på reservdelsbristen men kanske främst på att det tog betydligt längre tid för armén att få fram och utbilda operatörer och teknisk personal och få till en underhållsorganisation, förmodligen beroende på att armén hade mycket mindre erfarenhet av elektronik än flygvapnet. I det sammanhanget är det notabelt att av 10 godkända elever på den första utbildningen av ”ER-tekniker” i december 1944 var tre från armén och sju från kustartilleriet, trots att fördelningen av radarstationerna ungefär var den motsatta. Under 1945 kom emellertid utbildningen och integrationen av radarstationerna med luftvärnsbatterierna i gång på allvar, men då hade man redan insett att Würzburg redan var föråldrad vid leveransen, och att modernare materiel måste anskaffas.

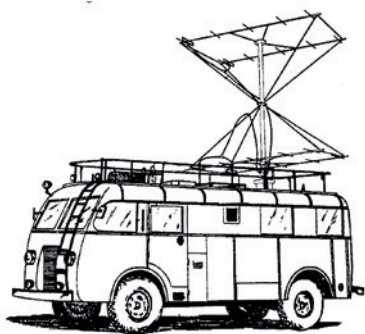
Den busstransporterade varianten av Tmer IIB. Chassit var av typ Scania Vabis 8116, tillverkat av Hägglund och Söner och modifierad av Milotyverkstaden i Strängnäs. Själva radarinstallationen gjordes av CVA i Arboga.

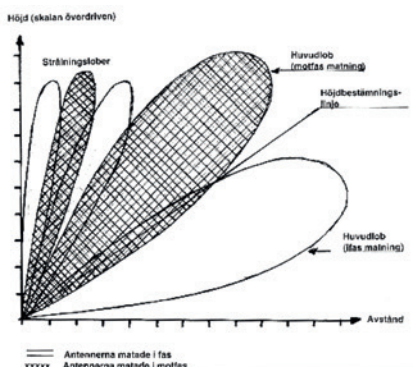
Bild 8. Lobdiagram för ER 3b med antennerna i fas och motfas. När signalen är lika stark oberoende av fasning befinner sig målet på "höjdbestämningslinjen".

åter göras rörliga. Det kan tyckas långsökt att använda en radar med så dålig riktningsnoggrannhet och höjdmätning som landningshjälpmedel, men det finns åtminstone ett dokumenterat fall då en B 18 från F 1 "pratades ned" på F 8 i Barkarby i uselt väder med hjälp av ER 3b. Även när det gäller ER 3b finns det uppgifter om att de tidigare hade använts i Nordafrika, och i detta fall kan det ligga något i uppgifterna. Så skall det enligt trovärdiga uppgifter ha påträffats ganska mycket fin sand inne i elektronikboxarna när de först öppnades för underhåll. Antennen bestod av fyra Yagiantenner kopplade i två par (övre och undre). Normalt opererade antennparen i fas, men de kunde kopplas om i motfas av operatören. Detta resulterade i att hela lobmönstret vinklades upp ca 10-12 grader (se bild 8).

Detta kunde användas för en grov höjdmätning av ett mål. När man följde ett mål som närmade sig fasvände man då och då antennerna. När ekot var lika starkt i båda lägena befann sig målet på en linje mitt emellan de båda huvudlobriktningarna. Man noterade då målavståndet (som kunde mätas med god precision) varpå en (mycket ungefärlig) höjd kunde läsas av ur en tabell. Upplösningen i sidled var bara ca 20 grader och målektot blev därför en ganska lång krokig "korv" på "Riktningmätaren" (PPI:n med
