Försvarets Historiska Telesamlingar
Urvalsgrupp Flygvapnet

EKORADIOSTATION ERIIIB
(Flygvapnets första radarstation)

HISTORIK, ERFARENHETER

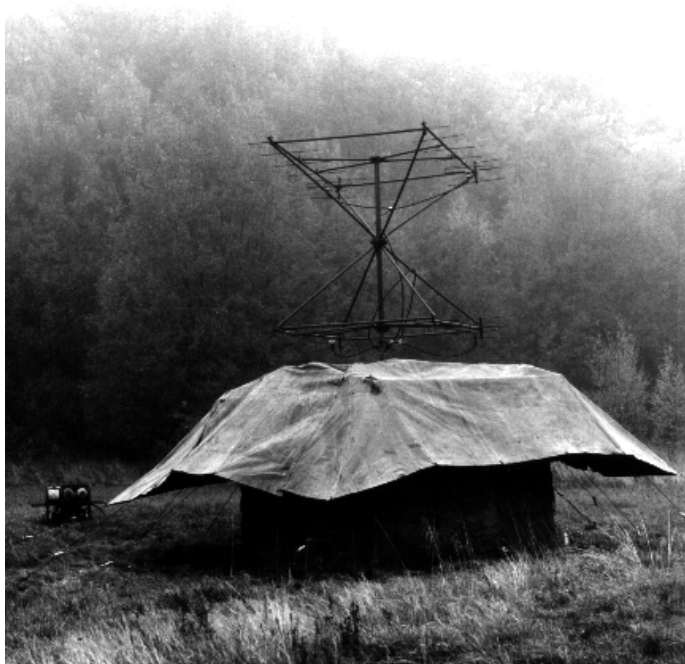
Ekoradiostation TmerIIIB (ERIII), extriör
